**TSLF 12/24 kV med ledende sjikt**

# TSLF 12 og 24kV med ledende sjikt

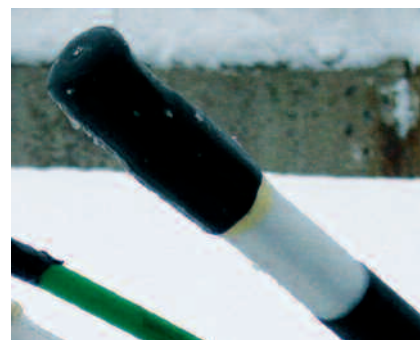
Prøvespenning kobles mellom kabelens skjerm og det ytre ledende sjiktet. Det er viktig at det ikke er kontakt mellom kabelens skjerm/aluminiumslaminat og det ytre halvledende sjiktet. Det halvledende sjiktet må derfor fjernes

minst 3 cm fra kappekanten før testing. Det halvledende sjiktet fjernes med vanlig halvlederverktøy som benyttes for kabelens ytre halvleder.

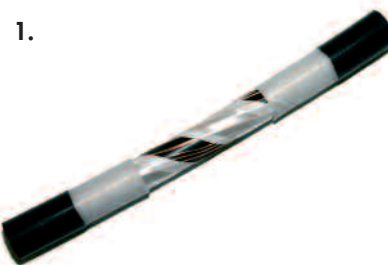
Dette gjøres ved først å jevne ut feilstedet til en jevn, glatt overflate. Dette gjøres enklest ved bruk av kniv eller lignende. Ikke puss, da dette kan føre til at man kan få utslag på kappemåling i etterkant. Den mekaniske beskyttelsen erstattes så igjen ved vikle opp med isolertape, eller ved å krympe på en ytre beskyttelse. Er skaden så stor at den går inn til, og kanskje gjennom aluminiumslaminatet, må det foretas en nøyaktigere undersøkelse av skadestedet (se bilde 1):

- Ytre kappe med aluminiumslaminat fjernes godt til hver side for skadestedet.
- Det må så undersøkes om det er skade på det elektriske systemet, det vil si ytre halvleder og PEX-isolasjon. Hvis det er tilfelle må det vurderes om det må utføres en fullverdig skjõt.

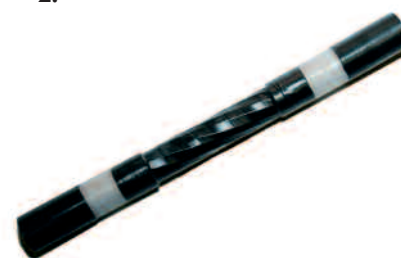
Hvis skjõt ikke er nødvendig gjøres følgende (se bilde 2):

- Ytre kappe med aluminiumslaminat fjernes godt til hver side av feilstedet.
- Det halvledende ytre sjiktet fjernes minst 3 cm fra kappekanten.
- Skadestedet isoleres opp med isolerende mastik, tape el. godt opp på kappen på hver side.

Det krympes så over det hele med en reparasjonskappe med innvendig aluminiumsbelegg. Reparasjonskappen må legges med god overlapp på begge sidene på det halvledende sjiktet.
